Awaria stalowej ściany kombinowanej podczas budowy nabrzeża portowego

Nie warto oszczędzać na badaniach geotechnicznych

mgr inż. Paweł Kwarciński¹

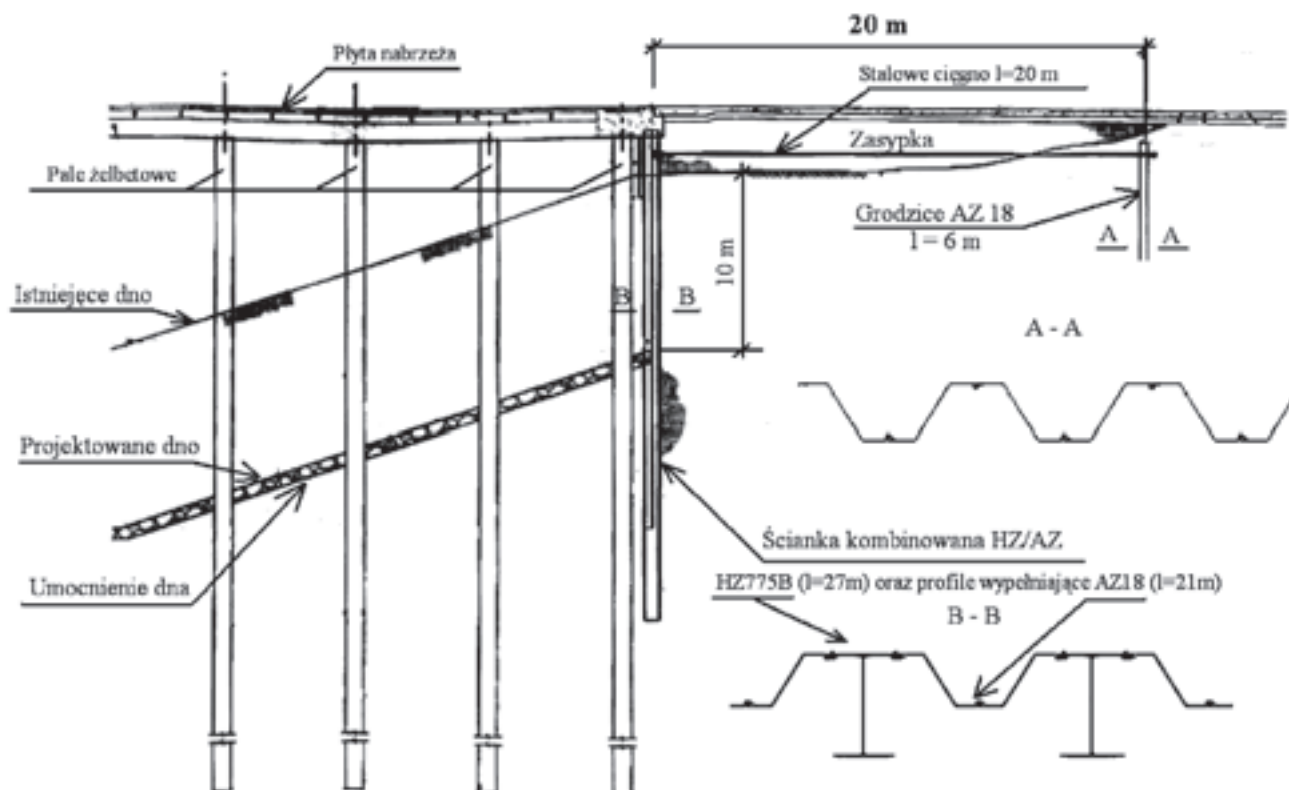
Płyta nabrzeża (w formie pomostu) jest posadowiona na czterech rzędach żelbetowych pali. Od strony lądu pomost ogranicza zakotwiona ściana kombinowana HZ/AZ. Na rycinie 1 przedstawiono przekrój poprzeczny przez nabrzeże.

Ryc. 1. Przekrój poprzeczny przez nabrzeże

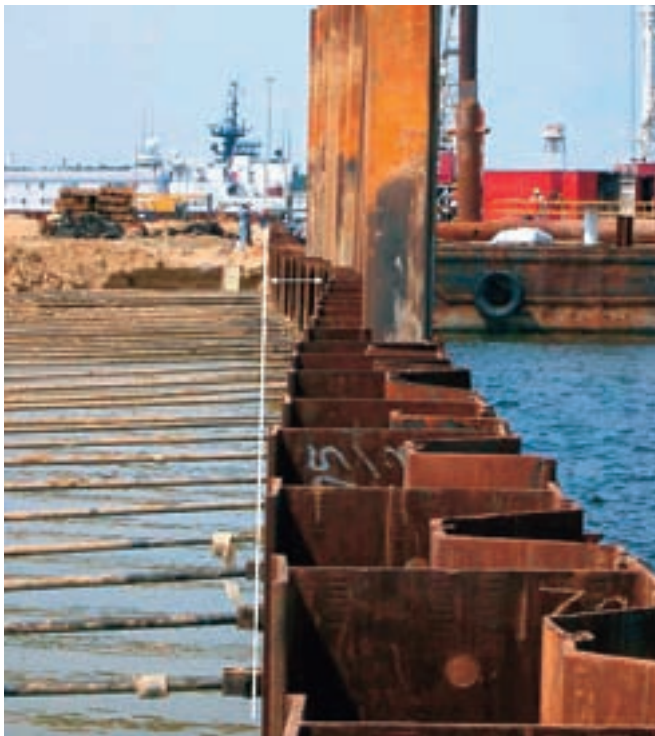
Awaria miała miejsce na odcinku nabrzeża o długości ok. 35 m. Przeprowadzone pomiary wykazały, że maksymalne przemieszczenia korony ścianki wyniosły 1,20 m od osi teoretycznej ściany. Na rycinie 2 pokazane jest to odchylenie.

Ryc. 2. Widoczne odchylenie ściany kombinowanej od jej osi o 1,20 m

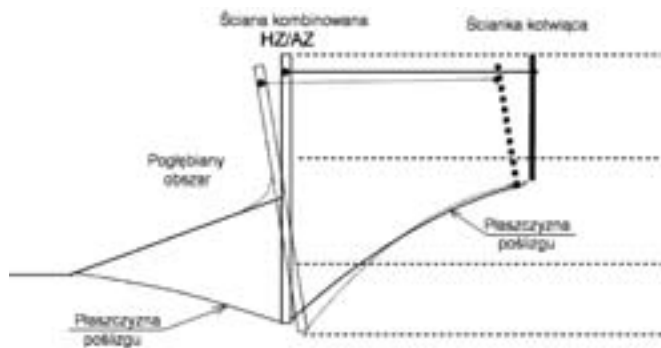
Powodem dużych odkształceń ściany kombinowanej i kotwiącej była utrata stateczności ogólnej. Mechanizm awarii wraz z płaszczyzną poślizgu został przedstawiony na rycinie 3. Projekt nabrzeża był taki sam, jak na wcześniej wykonanym bezawaryjnym 200-metrowym odcinku. Dlaczego więc doszło do awarii na tym fragmencie? Jeśli projekt nabrzeża i sposób jego budowy był do momentu awarii identyczny, to najbardziej prawdopodobną przyczyną były błędnie przyjęte do obliczeń parametry gruntowe.

Ryc. 3. Mechanizm awarii

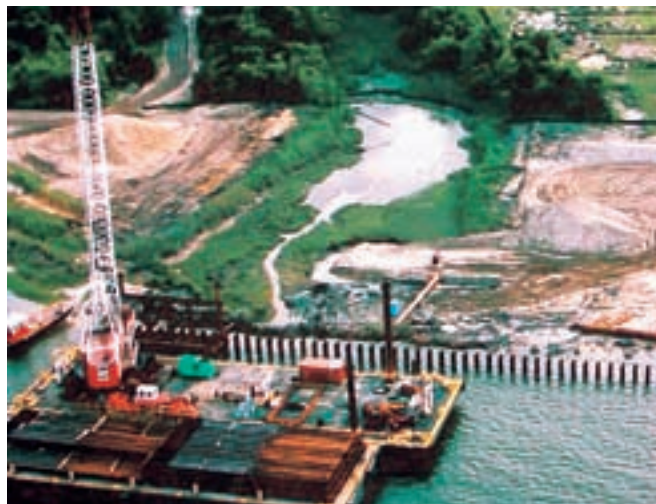
W trakcie sprawdzania obliczeń nabrzeża to przypuszczenie okazało się słuszne. Awaria wystąpiła w miejscu, w którym znajdowało się ujście rzeki (ryc. 4). Trudno w to uwierzyć, ale na przyszłym placu budowy wykonano jedynie sześć otworów badawczych, co daje jeden otwór badawczy na ok. 600 m nabrzeża. Inwestor ze względu na „wysokie koszty” badań geotechnicznych nie zgodził się na wykonanie większej ich liczby. Niestety, żaden z tych otworów nie został wykonany w miejscu dawnego ujścia rzek, pomimo że takie miejsce aż „prosi się” o bardziej kompleksowe zbadanie. Projektant, mając tak marnie informacje, podjął się ryzyka wykonania projektu.

Ryc. 4. Na fotografii lotniczej miejsca awarii widoczne jest ujście rzeki do morza

Po zaleconych dodatkowych badaniach geotechnicznych okazało się, że w miejscach, w których projektant spodziewał się piasków, znajdowały się głównie warstwy gruntów spoistych w stanie plastycznym i miękkoplastycznym.

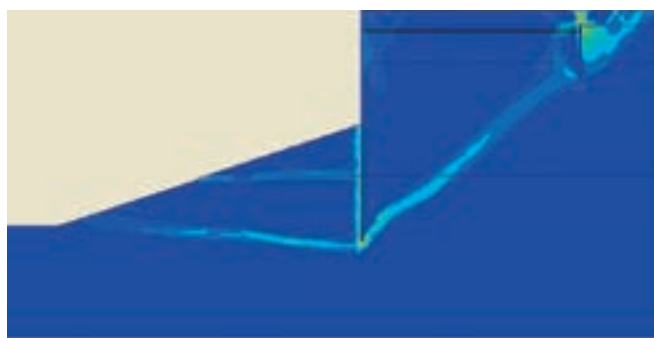
Do modelu MES wprowadzono dane z przeprowadzonych dodatkowych badań gruntu. Obliczone MES-owskim numerycznym programem komputerowym wyniki naprężeń i przemieszczeń zgadzały się z zaobserwowanymi w trakcie awarii. Było to dowodem na to, iż dobrze wykalibrowano model nabrzeża i ośrodka gruntowego. Na rycinie 5 widać wyraźnie powierzchnię poślizgu w gruncie.

Ryc. 5. Model MES nabrzeża w miejscu wystąpienia awarii

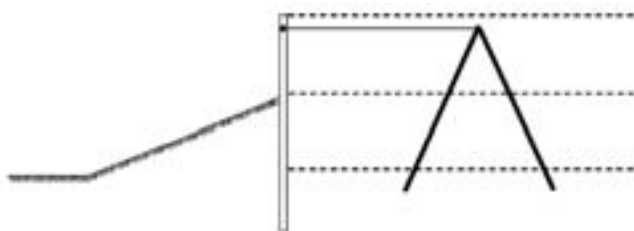
Ryc. 6. Zakotwienie w ramie kozłowej

a) zakotwienie ściany kombinowanej w palowym koźle kotwiącym (ryc. 6), wykonanym z pali żelbetowych lub z profili stalowych typu HP (specjalne profile do zastosowań geoinżynierskich o takich samych grubościach ścianek pótek i średniców) – w tym rozwiązaniu wykorzystuje się już wcześniej użyte elementy ściany kombinowanej i te same ściągi;

Ostatecznie zdecydowano się na pierwsze rozwiązanie, polegające na zakotwieniu ściany kombinowanej w palowym koźle kotwiącym (ryc. 6). Zalecono równocześnie częściową wymianę gruntu. Wyrwane pale HZ, grodzice wypełniające AZ18 i ściągi wykorzystano ponownie. Przemieszczenia w trakcie awarii nie spowodowały uszkodzeń profili, więc po oczyszczeniu pogrążono je ponownie. Brak uszkodzeń był wynikiem sprężystości stali, zastosowania profili z gatunku stali S430GP (granica plastyczności 430 MPa) oraz małej nośności gruntu (duża część przemieszczenia korony w trakcie awarii była wynikiem obrotu, a nie ugięcia).

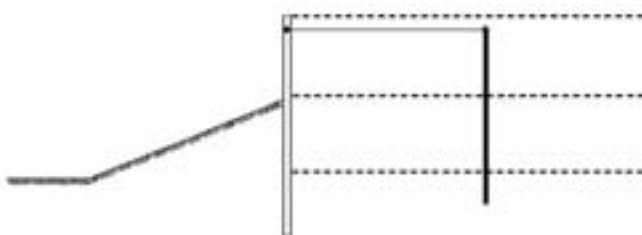
Ryc. 7. Wydłużenie profili ściany kombinowanej i kotwiącej

b) pierwotne rozwiązanie, ale z dłuższymi i mocniejszymi grodzicami ścianki kotwiącej, z dłuższymi ściągami kotwiącymi oraz z dłuższą i głębiej pogrążoną ścianką kombinowaną (ryc. 7) – w tym rozwiązaniu należałoby wydłużyć wszystkie istniejące elementy przez dospawanie nowych fragmentów profili;

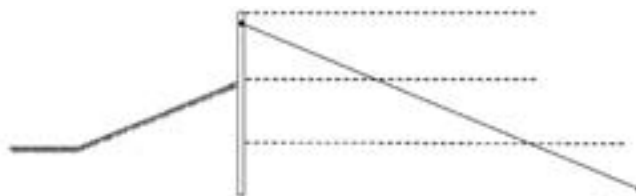
Ryc. 8. Wykonanie kotew gruntowych

c) wykonanie kotew gruntowych (ryc. 8) – bardzo drogie rozwiązanie, gdyż kotwy musiałyby mieć ok. 70 m długości, aby buława znajdowała się w gruntach nośnych, istniałaby też konieczność wykonywania obciążeń próbnych, sprawdzających nośność pionową ścianki kombinowanej, kolejną wadą tego rozwiązania byłaby konieczność wykonywania kotwi od strony wody z barki lub platformy pływającej;

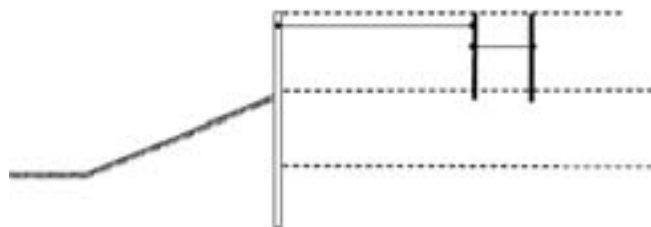
Ryc. 9. Zakotwienie ściany kombinowanej w skrzyni z grodzic

d) zakotwienie ściany kombinowanej w skrzyni z grodzic (ryc. 9) – wadą tego rozwiązania byłaby konieczność wymiany gruntu w otoczeniu skrzyni i pod nią, tak aby nie doszło do poślizgu jej podstawy;

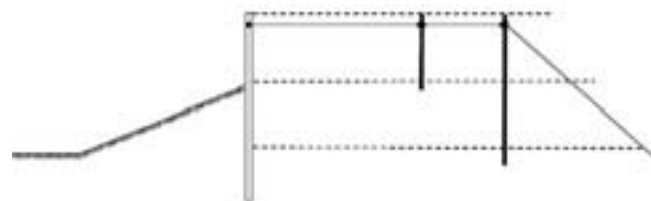
Ryc. 10. Wykonanie dodatkowego rzędu pali za ścianką kotwiącą

e) pierwotne rozwiązanie, ale z dodatkowym rzędem pali, które przejmą część sił poziomych działających na ścianę kombinowaną (ryc. 10) – rozwiązanie wymagające dodatkowych obciążeń próbnych pali i wykonania ukośnych kotew.
