Wybrane zagadnienia analizy stateczności nasypów kolejowych

Metody do weryfikacji

Agnieszka Stopkowicz, Marek Cała

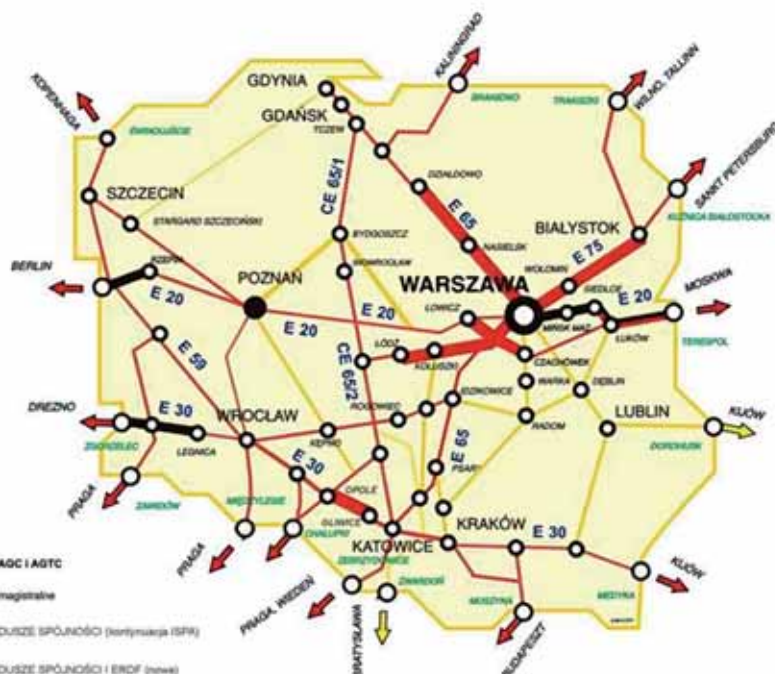
Ryc. 1. Sieć polskich linii kolejowych z zaznaczoną lokalizacją projektów modernizacyjnych na lata 2004–2006 wg Ministerstwa Transportu

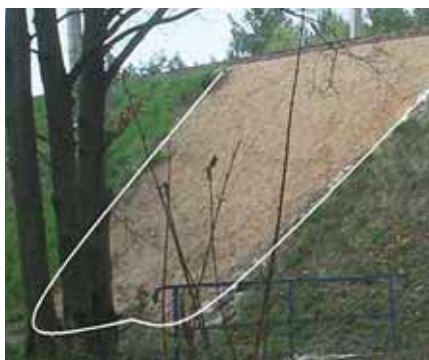
Ryc. 3. Nasyp kolejowy z uzupełnieniem materiału w obrębie powierzchniowego zsuwu ośrodka, fot. Geopartner

Doprowadzić to może do utraty stateczności nasypów. W ich obrębie często obserwować można zsuwy płytkich, wierzchnich warstw (ryc. 3) generalnie nie naruszających nośności nasypu. Jednakże ruch ośrodka powoduje odsłonięcie głębszych warstw budujących skarpe, co może w przyszłości doprowadzić do powstania osuwiska. Zjawiska osuwiskowe, szczególnie wystąpienie nagłego osunięcia się ziemi, stanowią poważne niebezpieczeństwo dla infrastruktury kolejowej i mogą doprowadzić do poważnych w skutkach awarii, zagrażających życiu ludzkiemu.

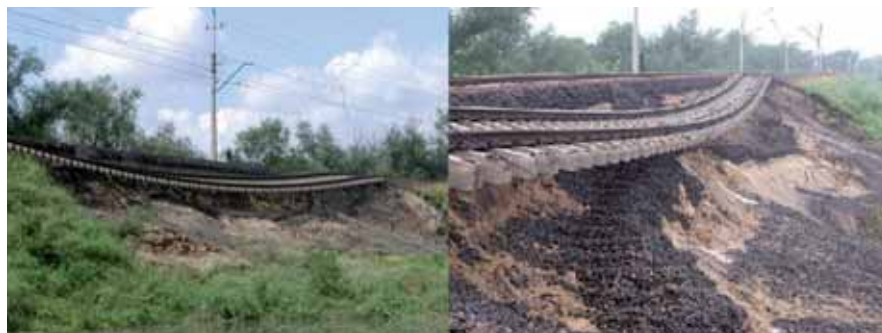
Ryc. 4. Osuwisko w obrębie nasypu kolejowego, fot. Geopartner

Osuwisko powstało na międzynarodowej linii kolejowej po okresie intensywnych opadów. Prawdopodobnie wcześniej przeprowadzono w tym miejscu reprofilowanie starego, zbudowanego jeszcze

przez Niemców, nasypu, co spowodowało naruszenie zewnętrznych warstw ochronnych i mogło się przyczynić do zainicjowania ruchów osuwiskowych.

W miejscu osuwiska przeprowadzono uzupełnienie osuwiska nowym materiałem. Na materiał osuwiskowy, bez usunięcia słabych warstw czy uszkodzonego słupa trakcji elektrycznej, usypano nowy ośrodek. Po niedługim czasie zaobserwowano na tym odcinku symptomy świadczące o dalszej niestateczności.

Przeprowadzona wizja lokalna, a także wykonane badania pozwoliły stwierdzić, iż prawdopodobną przyczyną osunięcia się ziemi było znaczne nasiąknięcie wodą podtorza, co było efektem naruszenia wierzchniej warstwy izolacyjnej. Osunięcie się nasypu nastąpiło po długich okresach opadów deszczu, co spowodowało skumulowanie się w dłuższym okresie stojącej, kilkudziesięciocentymetrowej warstwy wody w otoczeniu nasypu zlokalizowanego w centralnej części zlewni wód. Ponadto wiele zarzutów budzi nieprzemyślany i prawdopodobnie zrealizowany nasyp pośpiesznie sposób stabilizacji nasypu.

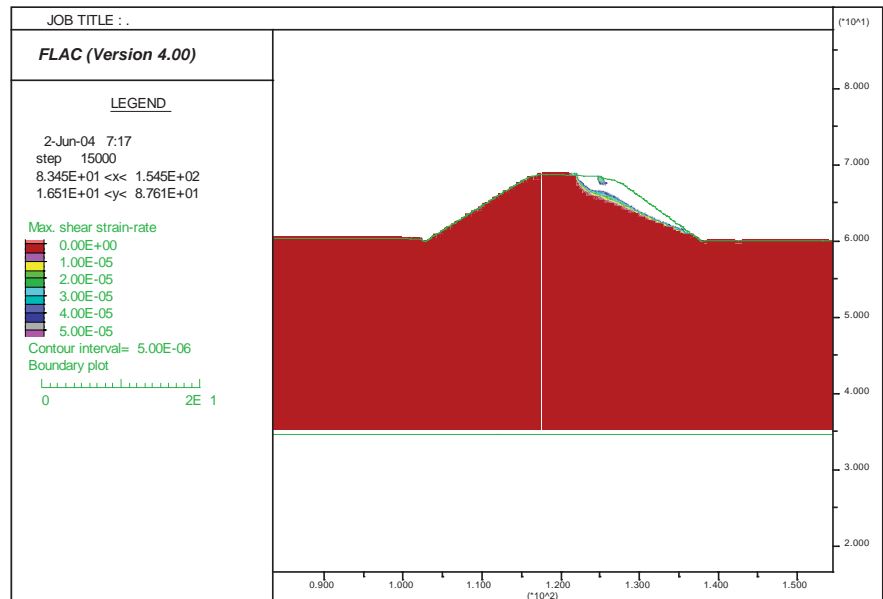
Ryc. 9. Powierzchnia poślizgu wyznaczona na podstawie rozkładu odkształceń postaciowych dla $FS_1=1,0$

W celu lokalizacji kolejnych miejsc utraty stateczności, przeprowadzono obliczenia programem FLAC v 4.0 z zastosowaniem zmodyfikowanej metody redukcji wytrzymałości na ścinanie (MSSR) [1]. Metoda ta najogólniej polega na stopniowym podwyższaniu/ zmniejszaniu parametrów wytrzymałościowych (c, ϕ), co pozwala na zlokalizowanie kolejnych miejsc utraty stateczności i obserwację przebiegu procesów zniszczenia. W analizowanym przypadku parametry wytrzymałościowe były podwyższane aż do uzyskania stanu statecznego, a następnie obniżane. W efekcie wyznaczono kolejne możliwe etapy zniszczenia nasypu kolejowego. I tak dla wskaźnika stateczności $FS_1=1,0$ (ryc. 9, 10) otrzymano powierzchnię poślizgu obejmującą zasięgiem tor T-1. Kolejny etap zniszczenia sięgający głębiej przedstawiono dla $FS_2=1,08$ (ryc. 11) i tu powierzchnia poślizgu sięga aż do toru T-2. Dla wskaźnika stateczności $FS_3=1,30$ (ryc. 12) powstaje powierzchnia poślizgu i następuje ruch materiału w drugiej części nasypu.

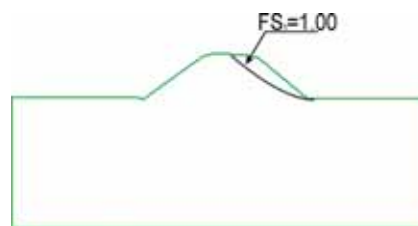
Ryc. 10. Powierzchnia poślizgu dla $FS_1=1,00$

sze niż przyjęte do obliczeń. Niewielkie zachwianie równowagi może zainicjować ruch mas gruntowych budujących nasyp wzdłuż powierzchni poślizgu, przedstawionych na powyższych rycinach. W efekcie tego mogą nastąpić przemieszczenia się mas gruntowych. Wyznaczone powierzchnie poślizgu dla $FS_1=1,00$ obejmują swoim zasięgiem trakcję kolejową (w zasięgu osuwającego się materiału nasypu znajduje się cały tor T-1, a dalej dla $FS_2=1,08$, linia poślizgu zbliża się do toru T-2). Dlatego zasadne jest przeprojektowanie analizowanego nasypu ze szczególnym naciskiem na poprawę parametrów wytrzymałościowych gruntu budującego prawą część skarpy.
