Katastrofy budowlane za granicą 2005–2007

Uczmy się na błędach

prof. dr inż. Stanisław Kajfasz

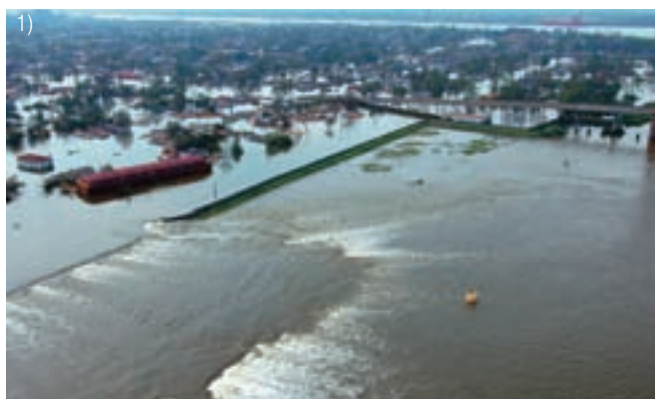
Miasto położone w bagnistej delcie rzeki Missisipi, na jej lewym brzegu, ok. 150 km od ujścia rzeki do Zatoki Meksykańskiej, zostało zalane wodą wskutek przerwania wałów ochronnych (ryc. 1). Konieczna okazała się ewakuacja wszystkich mieszkańców. Naprawa obwałowań odbywała się przy pomocy worków z piaskiem o objętości 1 m³, zrzuconych z helikopterów. Powstaje problem czy i jak odbudować zlokalizowane tak niekorzystnie miasto. Rozważana jest nawet odbudowa na palach w stylu Wenecji. Na położonym w pobliżu jeziorze Pontchartrain fale zrzuciły z podpór 1/3 prześleń 11-kilometrowej przeprawy mostowej.

Jednym z wniosków jakie wyciągnięto z tego kataklizmu jest konieczność podwyższenia wymogów projektowania na sztorm

500-letni. Dla porównania, holenderskie konstrukcje ochronne brzegów morskich projektowane są na sztorm 1000-letni.

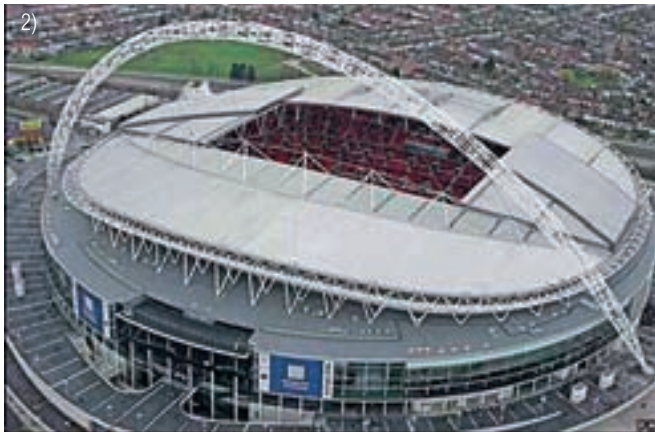
Skomplikowany system wsporczy (ryc. 2) ruchomego, nasuwanego przekrycia wywołał poważne komplikacje wskutek zmian projektowych, technicznych i organizacyjnych (elementy stalowe sprowadzane były z wytwórni amerykańskich). Przedłużający się czas budowy spowodował straty rzędu 100 mln funtów. Nieuwzględnienie efektów dynamicznych powstających podczas ruchu i zatrzymywania przekrycia wymusiło konieczność zmniejszenia prędkości ruchu do 0,1 m/s.

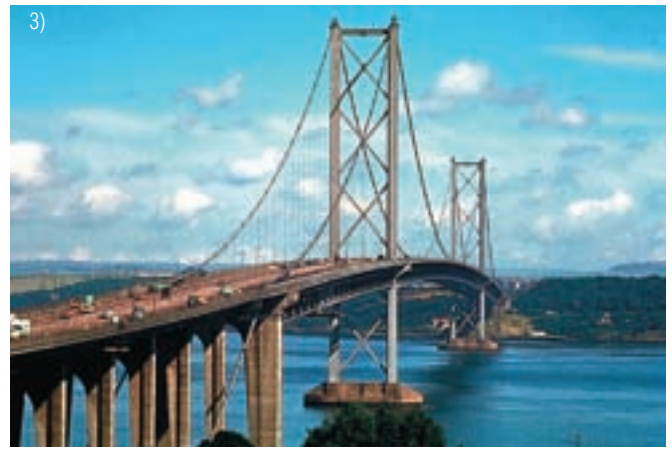
Po 41 latach eksploatacji mostu wiszącego przez zatokę Forth w Szkocji (ryc. 3) stwierdzono korozję kabli składających się z 11,6 tys. drutów oraz pęknięcia 31 drutów. Kable chronione są pastą z minią ołowiową, osłonką blaszaną i powłoką malarską.

Podważenia budzi popękana pasta przepuszczająca wodę gromadzącą się w najniższej strefie kabli. Wymianę lin wyklucza się ze względu na koszty. Przewidywany jest montaż urządzeń suszących wnętrza kabli i zainstalowanie czujników akustycznych rejestrujących pęknięcia. Koszt badania stanu lin i środków zabezpieczających wyniesie 2,2 mln funtów. Alternatywą jest definitywne zamknięcie mostu w 2019 r.

Działania Anglików spotkały się z wątpliwościami inżynierów z amerykańskiej firmy Modjeski and Partners. Twierdzą oni, że rdza na powierzchni drutów nie oznacza spadku wytrzymałości. Podkreślają także, że współczynnik bezpieczeństwa rzędu 4 kryje w sobie zapas na pęknięcie drutów. Podawana w wątpliwość jest skuteczność suszenia.

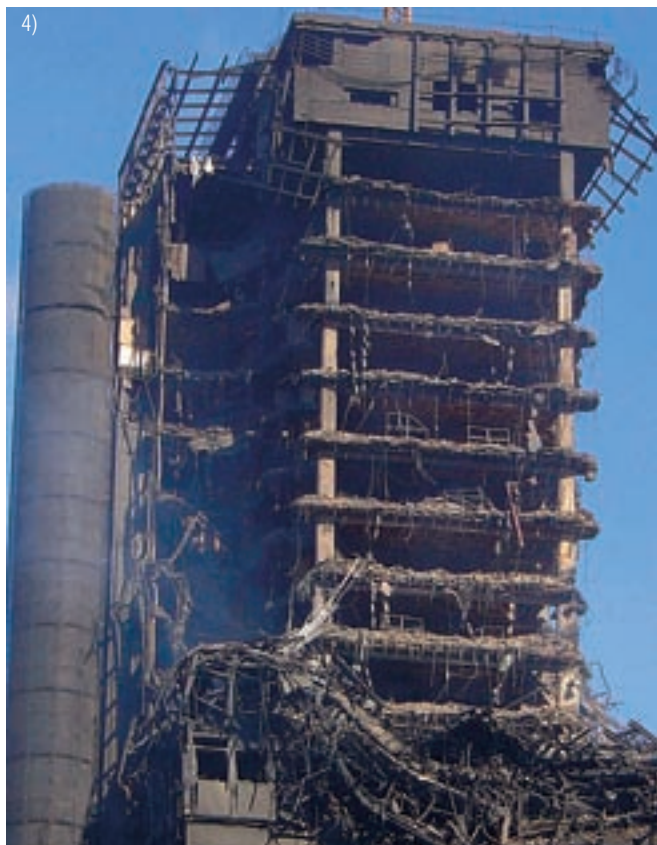
Wykonana po pożarze w lutym 2005 r. rozbiórka (ryc. 4) była poważnym przedsięwzięciem technicznym i organizacyjnym prowadzonym w środku miasta. Trwała pół roku, demontaż prowadzono przy użyciu 70-tonowych dźwigów, zachowując nadzwyczajne środki ostrożności, gdyż konstrukcja groziła niekontrolowanemu zawaleniem i uszkodzeniem tunelu metra przebiegającym pod placem rozbiórki. Naczelnym zadaniem było uniknięcie zmiany schematu konstrukcyjnego obiektu wywołanego postępowaniem rozbiórkowym. Uprzątnięcie jednego piętra trwało 1,5 tygodnia.
