Usztyty w Wielkiej Brytanii, zaimpregnowany we Francji, zainstalowany w Holandii

Największy rękaw Insituform w Europie

Wiadomo, że Holandia słynie z kanałów, wiatraków, a także pięknych tulipanów. Dziś będzie tylko o kanałach. Tilburg to miasto w Holandii, nieopodal Eindhoven, liczące ponad 200 tys. mieszkańców. Tu właśnie w 2007 r. spółka Insituform Rioolrenovatiechicken wykonała największą renowację przy wykorzystaniu rękawa nasączonego termoutwardzalnymi żywicami. Przedmiotem renowacji był kanał betonowy o średnicy DN 2250 mm i długości 289 m.b.

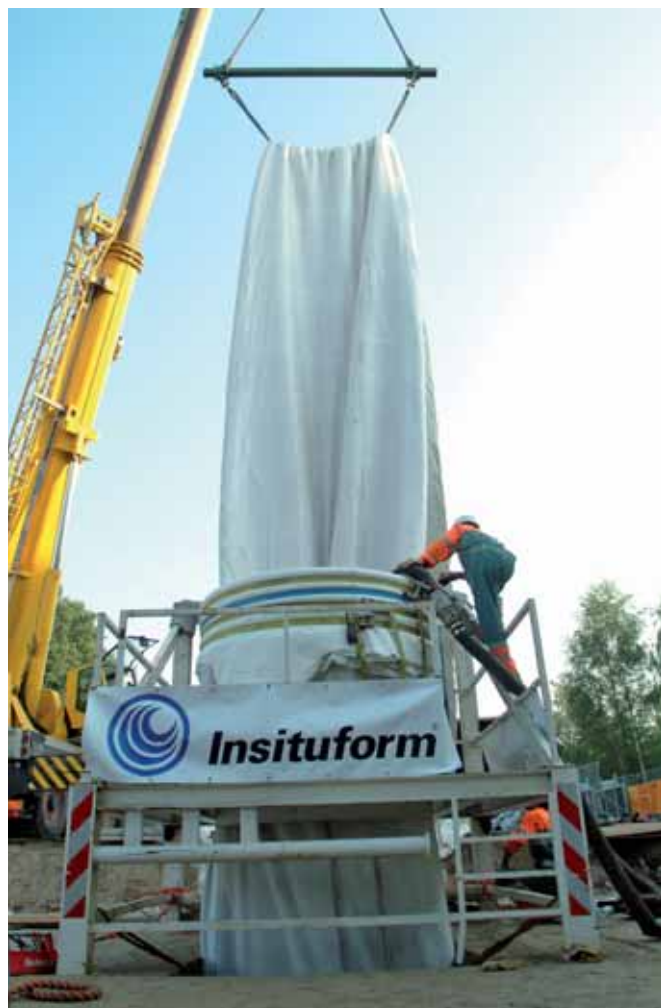
Proces instalacji rękawa DN 2250 i długości 289 m.b.

Rękaw wprowadzono i wygrzewano w kanale przez siedem dni. Do wygrzania użyto czterech kotłów o mocy 1,2 MW każdy, które pozwoliły wygrzać 950 m³ wody do temperatury 80 °C. Przy instalacji

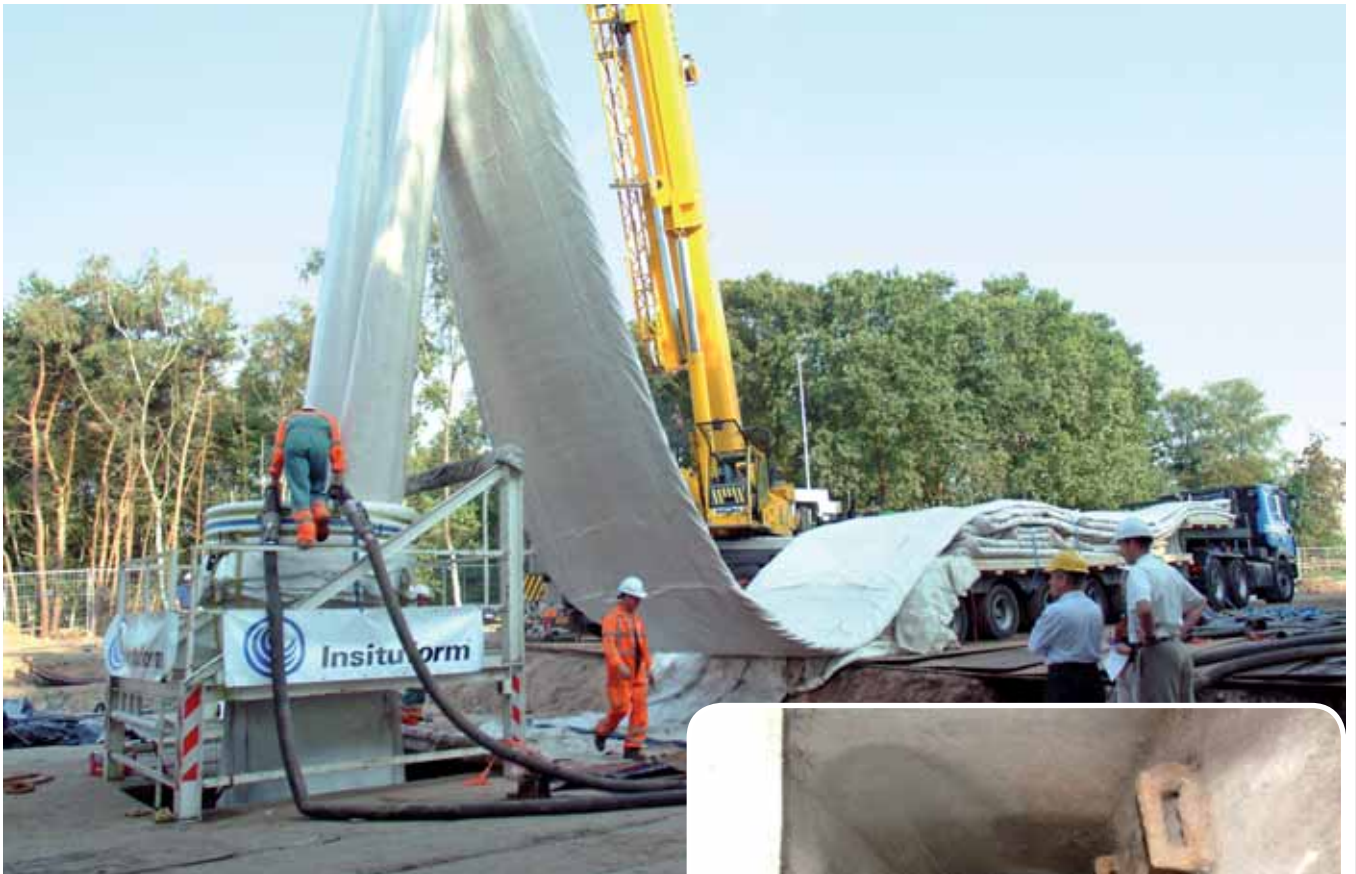
Transportowany rękaw wraz z pojazdem ważył 110 t

Impregnacja trwała trzy dni, a do rękawa wtłoczono aż 70 t żywicy! Następnie rękaw ułożono na specjalnej przyczepie i tak przetransportowano do Holandii. Cały transport wraz z pojazdem ważył 110 t. Przewóz trwał kilka dni. Związane było to z dopuszczeniami do ruch pojazdów ponadgabarytowych.

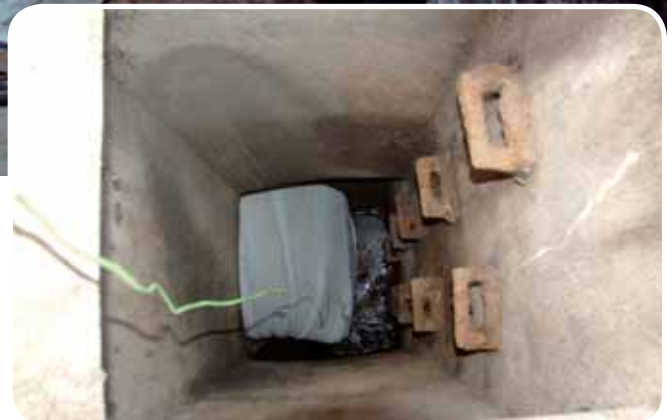
Inwersja, czyli odwracanie rękawa w kanale

Przymocowana do pierścienia rura, pod wpływem ciśnienia wody dostarczanej z hydrantu lub innego źródła, podlega odwróceniu, przylegając stroną nasączoną żywicą do ścianki remontowanego kanału. Po przeprowadzeniu pełnej inwersji, woda znajdująca się w środku zostaje podgrzana do temperatury ok. 80 °C w celu wywołania termicznego utwardzenia żywicy, którą został nasączony rękaw. Efektem renowacji jest w pełni wytrzymała na obciążenia eksploatacyjne (dynamiczne, statyczne i mechaniczne) nowa samonośna rura Insitupipe®.

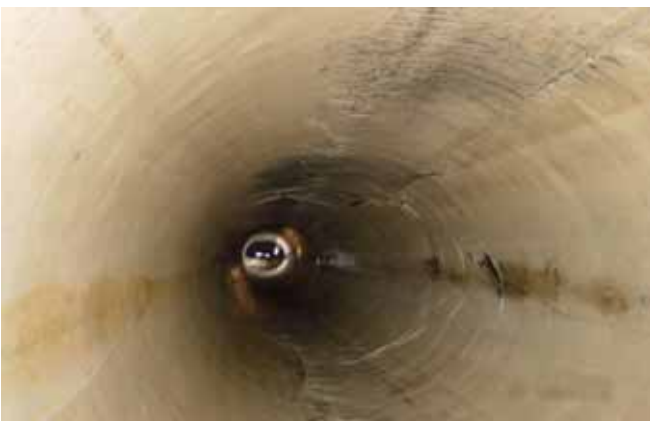
Kanał po renowacji rękawem Insituform®

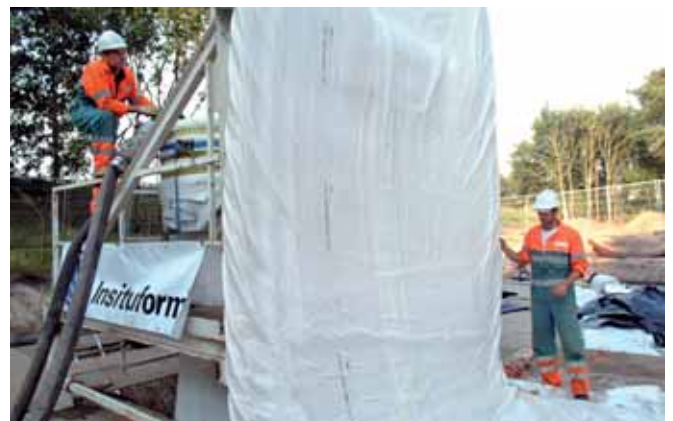
Instalacja rękawa Insituform®

Kolejnym etapem jest wprowadzenie odpowiedniej rury Insituform®, nasączonej termoutwardzalną żywicą poliestrową. Rura Insituform® jest instalowana wewnątrz remontowanego kanału poprzez istniejący właz z tymczasowo zainstalowanego odcinka pionowego, w którym umieszczono pierścień pozwalający na wywrócenie rury na zewnątrz.
