Innowacyjne prefabrykaty łukowe o podwyższonej trwałości przeznaczone dla budownictwa komunikacyjnego

tekst: mgr inż. **BOGUMIŁA STRYSZYK**, Optem, zdjęcia: **OPTEM**

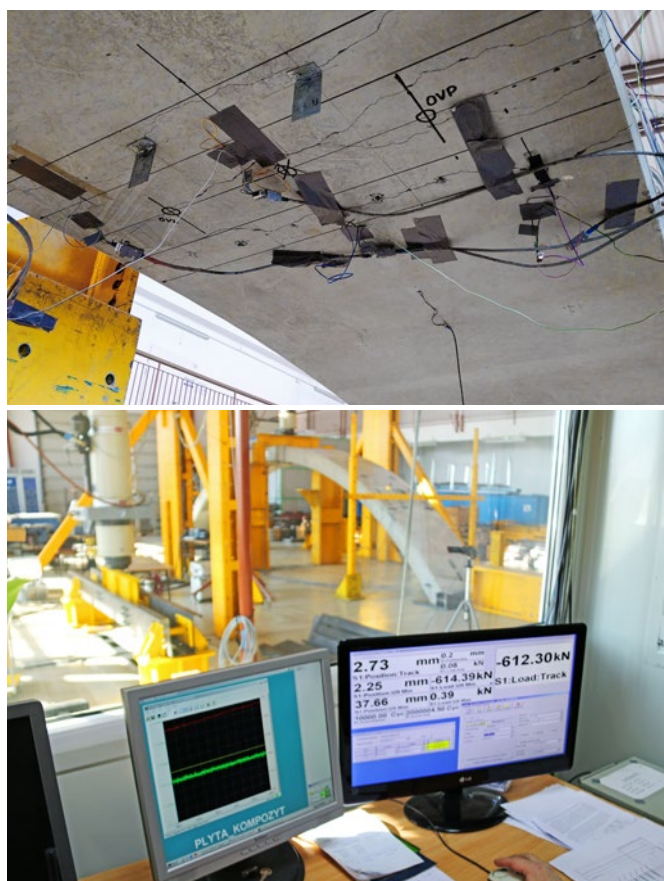
Ryc. 3. Rysy w kluczu łuku pod obciążeniem ok. 600 kN w modelu LS1

Badania statyczne modelu LS1 prowadzono pomiędzy kolejnymi seriami cykli badań zmęczeniowych. Badania zmęczeniowe z maksymalnym obciążeniem równym 120 kN nie spowodowały żadnych istotnych uszkodzeń prefabrykatu ani znacznego spadku jego sztywności. Najciekawszym elementem badań był fakt, że przy projektowanym sposobie oparcia (ryc. 4a) nie udało się zniszczyć prefabrykatu przy sile 630 kN, a więc dwukrotnie wyższej, niż zakładał to projekt. Wartości odkształceń odczytanych z tensometrów umieszczonych na prętach świadczyły o tym, że naprężenia w stali były przekroczone. Pomierzona rozwartość rys w kluczu wynosiła 0,5 mm (ryc. 3).

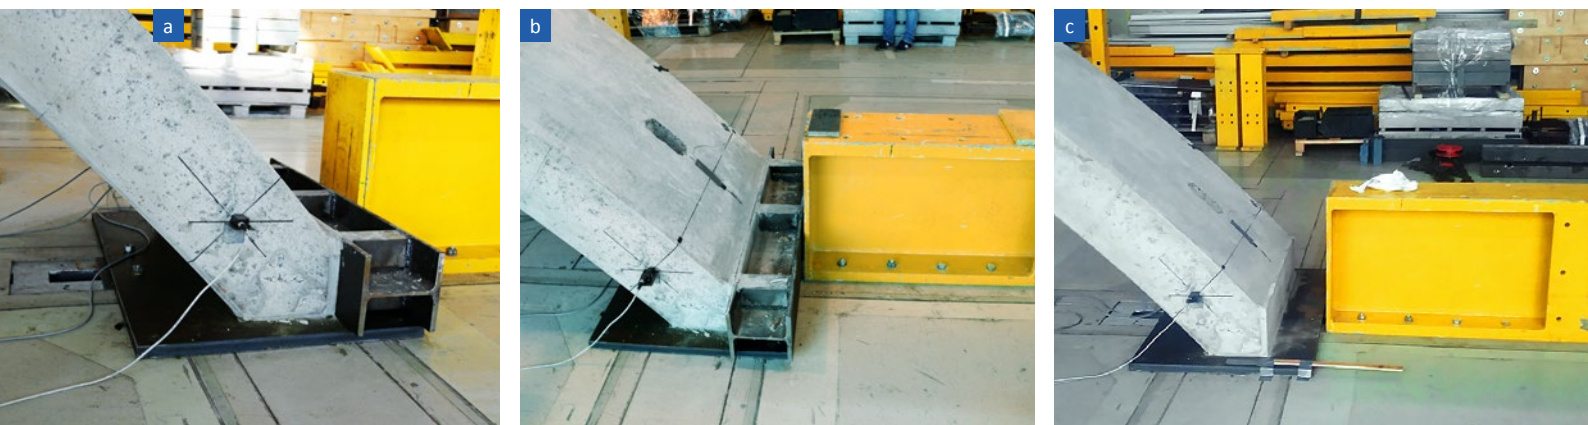
Ryc. 4. Widok podpory z blachami dystansowymi – etapy 1–18a (a), po wyjęciu blach – etapy 18b, 18c (b) i po wyjęciu kształtowników HEB – etap 18d (c)

W celu zniszczenia elementu trzykrotnie modyfikowano sposób podparcia, powodując przemieszczenie podpór kolejno o 2, 4 i 28 cm przez demontaż poszczególnych elementów stanowiska badawczego (ryc. 4b). Po przemieszczeniu podpór o 28 cm (usunięcie kształtowników HEB) możliwe było zniszczenie elementu, które nastąpiło przy obciążeniu równym 260 kN.

Po oparciu węzłowi łuku o belki oporowe stanowiska badawczego przy sile ok. 130 kN łuk zaczął pracować w nowym układzie podparcia (przy zwiększonej o 28 cm rozpiętości). W tym schemacie możliwy był wzrost obciążenia o kolejne 130 kN i element uległ zniszczeniu przy sile 260 kN.
