# Remont zabytkowego kościoła Nawiedzenia Najświętszej Marii Panny w Koniecznie

tekst, zdjęcia: **dr inż. JUSTYNA ADAMCZYK**, Akademia Górniczo-Hutnicza,  
**inż. MACIEJ KOZŁOWSKI**

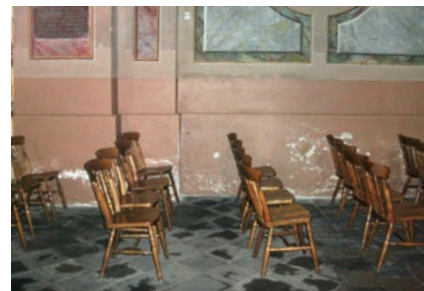
Jednym z podstawowych problemów jest zawilgocenie posadzki oraz samych murów świątyni (ryc. 2). Głównym powodem takiego stanu jest podciąganie kapilarne wody z gruntu, a wraz z nią rozpuszczalnych w niej soli, tj. siarczanów, azotanów, chlorków, które wytrącają się na powierzchni murów. Gdy woda zaczyna odparowywać, sól pozostaje na powierzchni, a na skutek krystalizacji zwiększa się jej powierzchnia,

co prowadzi do spękania i łuszczenia tynku, a w konsekwencji do jego odpadania od powierzchni ścian. Kolejny problem to niewłaściwe odprowadzenie wód opadowych, które z braku odpowiedniego drenażu częściowo wnikają w okolice fundamentów, powodując ich stopniowe nasiąkanie. Fundamenty na etapie budowy nie zostały odpowiednio zaizolowane, brak izolacji poziomej i pionowej skutkuje łatwą migracją cząsteczek wody. Stopniowe nasiąkanie fundamentów wodą powodowane jest również nieszczelnością rur odpływowych, które odprowadzają wodę z powierzchni dachu.

Ryc. 2. Zawilgocenie posadzki wewnątrz kościoła, fot. B. Gostyńska

W celu zabezpieczenia konstrukcji murowanej przed dalszymi uszkodzeniami spowodowanymi przez podciąganie kapilarne zastosowano poziomą izolację przeciwwilgociową ścian fundamentowych (budynek nie posiadał dotychczas żadnej przeciwwilgociowej izolacji fundamentów). Izolacja wykonana została metodą iniekcji ciśnieniowej, polegającą na wytworzeniu w partii muru hydrofobowej warstwy (przepony), która będzie stanowić barierę dla podciągania kapilarnego i uniemożliwi transport soli rozpuszczalnych oraz innych szkodliwych związków

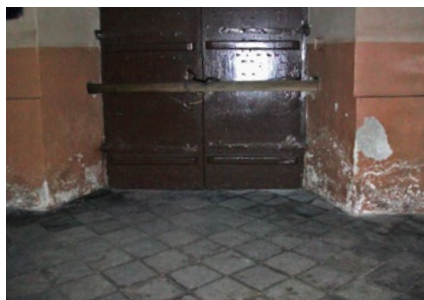
Dolne partie murów wewnątrz kościoła były w XX w. kilkakrotnie poddawane nieefektywnym zabiegom renowacyjnym. We wnętrzu świątyni próbowano skuwać odpadające tynki oraz stosować szlichty wapienne z dodatkiem cementu. Zabiegi rozwiązywały problem tylko na kilka lat, gdyż nie likwidowały przyczyny problemu. Ściany po pewnym czasie ponownie ulegały złuszczeniu, czego efektem było

Ryc. 3. Zniszczenia dolnych partii murów wewnątrz kościoła, fot. B. Gostyńska

kruszenie się wewnętrznych tynków na murach (ryc. 3).

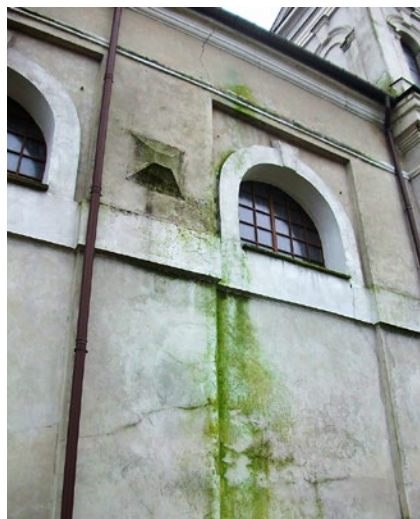
Oprócz wewnętrznych zniszczeń zauważalne są również skutki podciągania kapilarnego na zewnątrz obiektu. Od północnej i północno-zachodniej strony można zaobserwować postępującą korozję biologiczną, skoncentrowaną zwłaszcza w słabo nasłonecznionych i nieprzewiewnych miejscach. W najgorszym stanie zachowania są dolne partie tynków zewnętrznych, gdzie zawilgoce nie jest największe. Odpadające, kruszące się tynki, spękania, wykwit solne stanowią poważny problem i powodują postępujące zniszczenie ścian i elewacji zewnętrznych (ryc. 4).

Ryc. 4. Zniszczenia ścian zewnętrznych kościoła, fot. B. Gostyńska

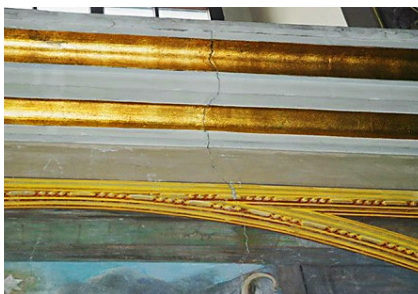
Zauważalne spękania ścian bocznych nawy głównej, prezbiterium oraz wieży kościoła występują najczęściej w okolicach nadproży otworów okiennych, gdzie rozwarcie rys jest największe, widoczne są w zaprawie oraz w samych elementach murowych. Wyraźne spękania murów spowodowały, że część polichromii znajdujących się w wyższych

Ryc. 5. Pęknięcia ściany wewnątrz kościoła, fot. B. Gostyńska

partiach ścian kościoła uległa widocznym uszkodzeniom (ryc. 5).
