Naprawa kanału DN 1000 metodą rękawa Insituform® w Zielonej Górze

# W tysiąca i po sto, czyli rura na musiku

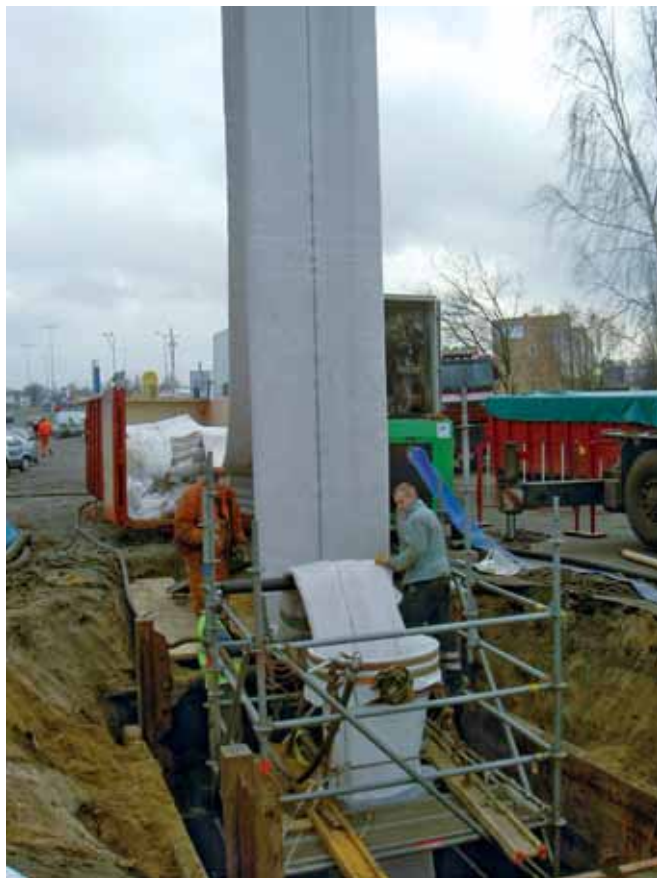
Instalacja rękawa DN 1000 – 162 mb; kanał położony na głębokości ok. 8 m

Pierwszą „setkę” zameldowaliśmy 21 lutego 2007 r. (104 mb „pod prąd”). Instalacja przebiegła bez najmniejszych problemów, mimo że instalowaliśmy rękaw pod górę. „Po sto” zameldowaliśmy 25 lutego, instalując drugi odcinek rękawa. Był to najdłuższy, a zarazem najtrudniejszy odcinek, jaki zainstalowaliśmy w tym zadaniu – liczył ponad 160 mb.

Dysponując dość dużym piecem o mocy ponad 1 MW, proces podgrzewania ok. 130 m<sup>3</sup> wody do temperatury 85 °C trwał 10 godzin, przez siedem godzin utrzymywano temperaturę, a kolejne 10 godzin trwało chłodzenie.

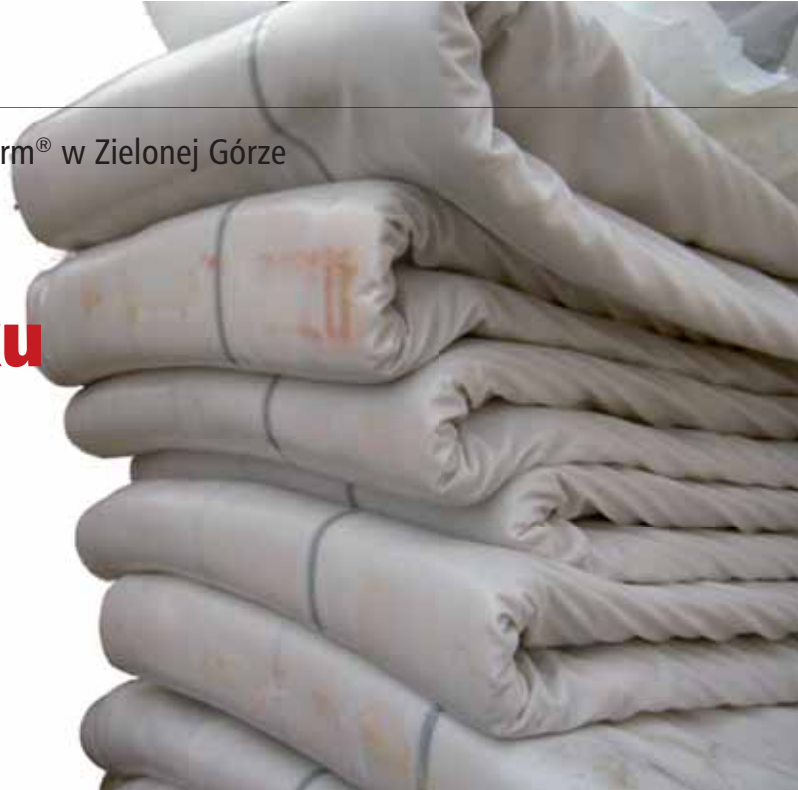
Rękaw Insituform® dostarczony na miejsce renowacji

Rękawy umieszczone w specjalnych pojemnikach przetransportowano z fabryki w Holandii, gdzie je nasączano, do miejsca przeznaczenia, tj. na ul. Elektronową w Zielonej Górze. Należy zauważyć, że od nasączenia rękawa do chwili jego dostarczenia minęło niespełna siedem dni. Dobre przygotowanie i właściwa koordynacja zadań umożliwia zminimalizowanie czasu pomiędzy impregnacją w fabryce a instalacją rękawa na placu budowy. Takie podejście do sprawy powoduje, że transportuje się tylko rękaw „netto” bez zbędnych skrzyń z lodem.

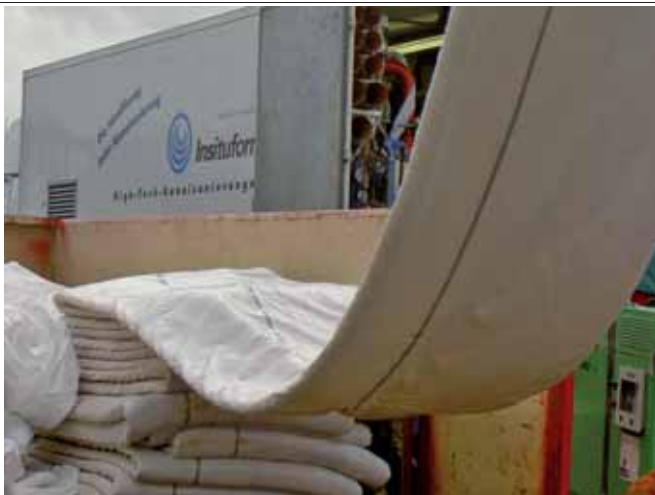
Rękaw podczas instalacji

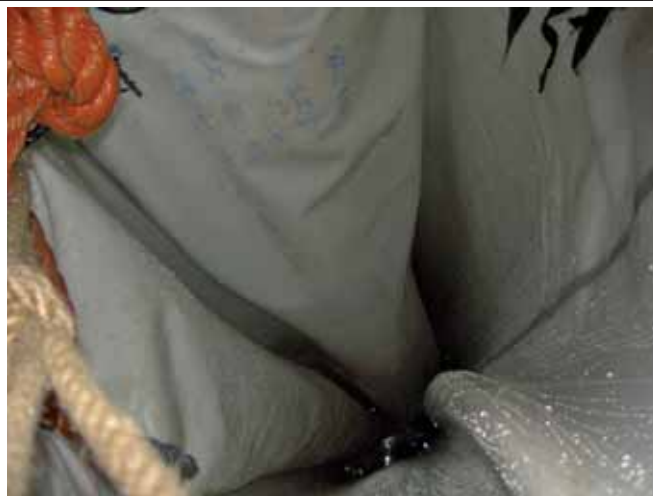
Odcinek pionowy – wprowadzenie rękawa Insituform®

Zadanie podzieliliśmy na trzy odcinki łącznie z tymczasowym odcinkiem pionowym, niezbędnym do wykonania renowacji. Ich długość wynosiła odpowiednio: odcinek I – 104 mb, odcinek II – 162 mb i odcinek III – 110 mb. Zaplanowana grubość ścianki materiału wynosiła 27 mm, a przy minimalnym module Younga 2500 MPa, jaki przyjmuje się przy technologii Insituform®, pozwoliło to uzyskać sztywność obwodową większą niż  $S = 4 \text{ kN/m}^2$ .

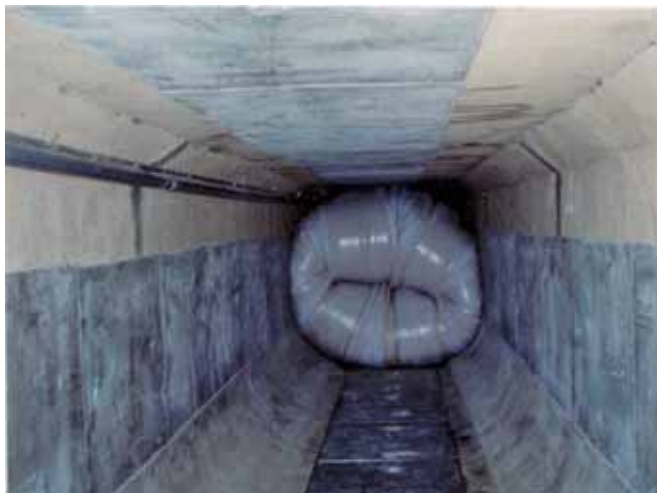
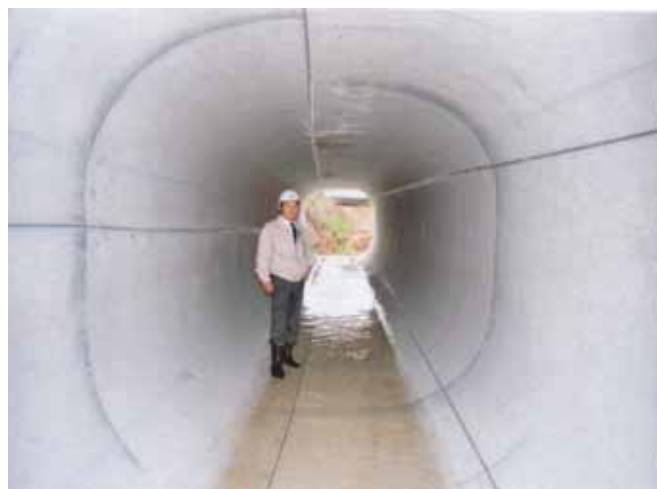
Największy zainstalowany rękaw Insituform® – DN 2750 pod rzeką Onga w Japonii

Insituform, będąc światowym liderem w technologiach bezwykopowych, a w szczególności w technologii Insituform®, może pochwalić się instalacją rękawa o największej średnicy DN 2750 pod rzeką Onga na terenie Japonii. Liczymy, że na łamach „NBI” będziemy mogli w przyszłości pisać właśnie o takich realizacjach w Polsce.
