Zastosowanie łączonych technologii robót geotechnicznych w złożonych uwarunkowaniach terenu przemysłowego

tekst: DANIEL SŁOWIKOWSKI, MICHAŁ ŁUKWIŃSKI, PAWEŁ HAJDUK, Polbud-Pomorze Sp. z o.o.

Utrata nośności podłoża gruntowego w wyniku odwadniania terenu

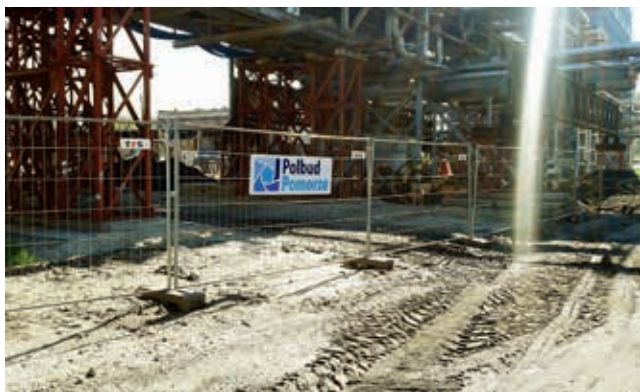
teczności konstrukcji. W trybie awaryjnym wykonano podpory tymczasowe konstrukcji oraz zlecono firmie Polbud-Pomorze Sp. z o.o. opracowanie projektu i wykonanie działań naprawczych, przywracających nośność podłoża gruntowego w rejonie posadowienia kanału oraz obiektów technologicznych (ryc. 2).

Ryc. 2. Widok miejsca wykonywania robót naprawczych

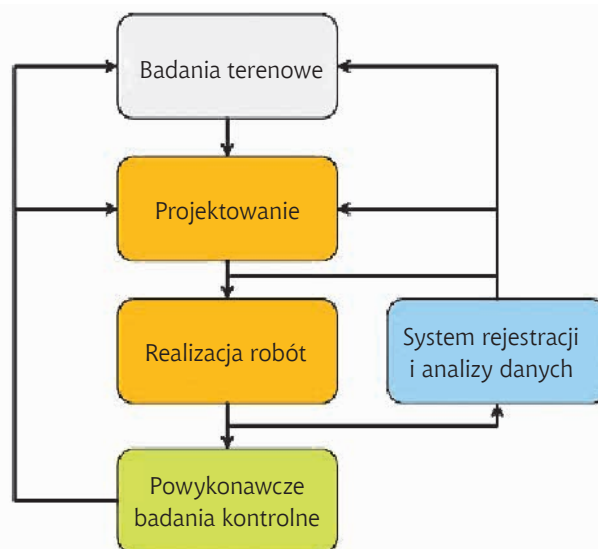
Z uwagi na złożony charakter powstałej awarii postanowiono, że jej likwidacja oparta będzie na zastosowaniu kilku technologii specjalnych robót geotechnicznych. Przyjęto założenie prowadzenia ciągłego monitoringu parametrów technologicznych robót, na podstawie którego sukcesywnie weryfikowane i korygowane były założenia projektowe. Całość robót oraz ich prowadzenie na bieżąco konsultowano z nadzorem merytorycznym budowy, który prowadził Instytut Techniki Budowlanej z Warszawy. Poniżej przedstawiono ogólny schemat postępowania w trakcie wykonywania robót, uwzględniający sprzężenia zwrotne w zarządzaniu projektem, pozwalające na weryfikację przyjętych założeń projektowych (ryc. 3).

Ryc. 3. Schemat zarządzania jakością projektu

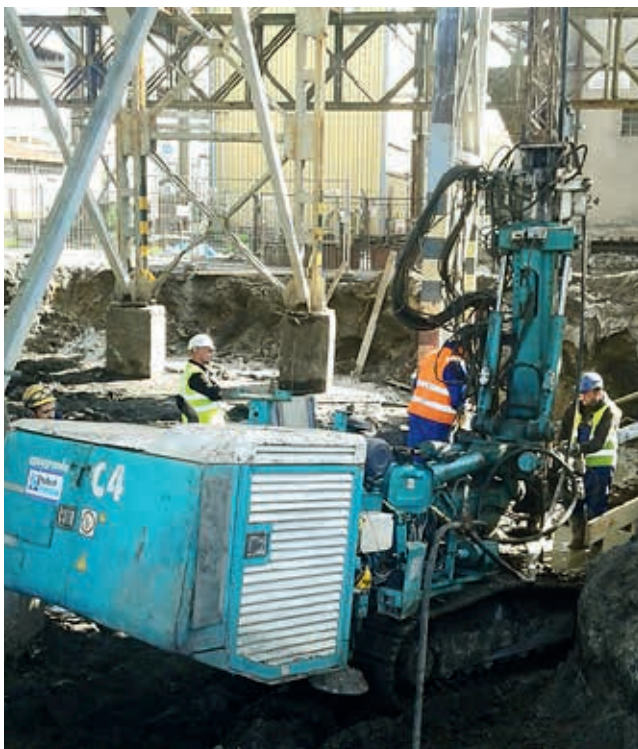
Ryc. 5. Wykonanie robót iniekcyjnych w warunkach kolizji z infrastrukturą przemysłową

- zwiększenie nośności fundamentów estakady technologicznej za pomocą mikropali,
- podchwycenie kanału wody chłodzącej w strefach rozluźnionego gruntu oraz fundamentów estakady za pomocą kolumn jet grouting,
- wykonanie wzmocnienia objętościowego gruntu przez iniekcje wzmacniająco-doprężające w strefie do 4 m od kanału (ryc. 4, 5).

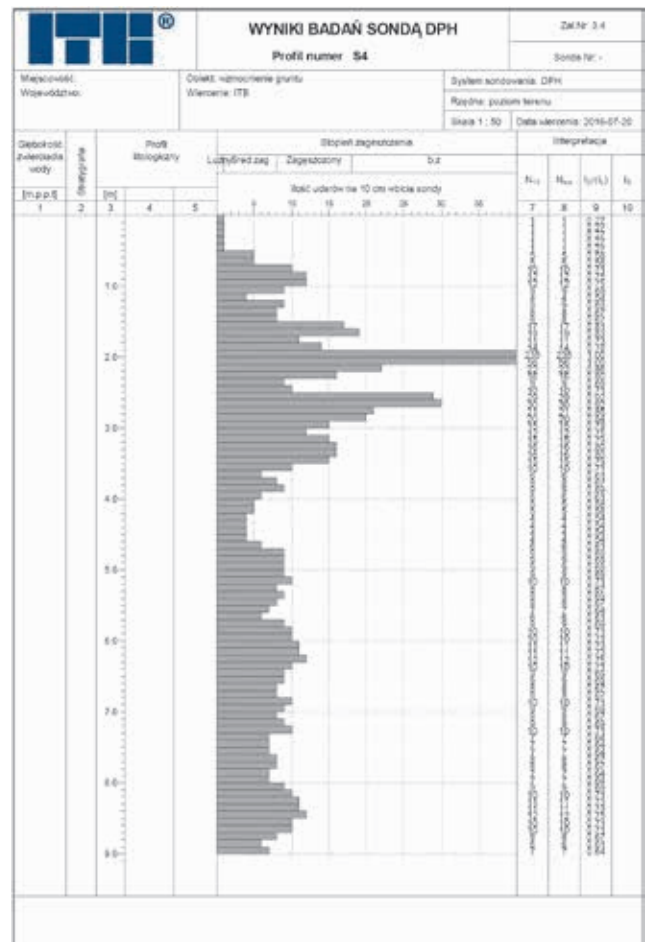
Ryc. 6. Przykładowe wyniki badań powykonawczych – sonda dynamiczna średnia (badania ITB)

Badania stanu gruntu wykonane sondą średnią wykazały skuteczność przyjętych rozwiązań projektowych (ryc. 6). W wyniku wykonanych robót naprawczych uzyskano stan gruntu odpowiadający stopniu zagęszczenia I_d z przedziału 0,55–1,00 (średnio 0,63). Poza stanem zagęszczenia gruntu uzyskano pełne wysycenie i dogęszczenie pustek, co zweryfikowano otworami rdzeniowymi oraz badaniami pobranych rdzeni. Wytrzymałość scementowanego gruntu na jednoosiowe ściskanie w badanych rdzeniach waha się w przedziale 1,83–13,47 MPa.
